CONCORRÊNCIA NPE/IEF N° 01/2020

ANEXO VI – CADERNO DE ENCARGOS DA CONCESSÃO

APÊNDICE 3 – DETALHAMENTO DAS INTERVENÇÕES NO MONUMENTO NATURAL ESTADUAL PETER LUND

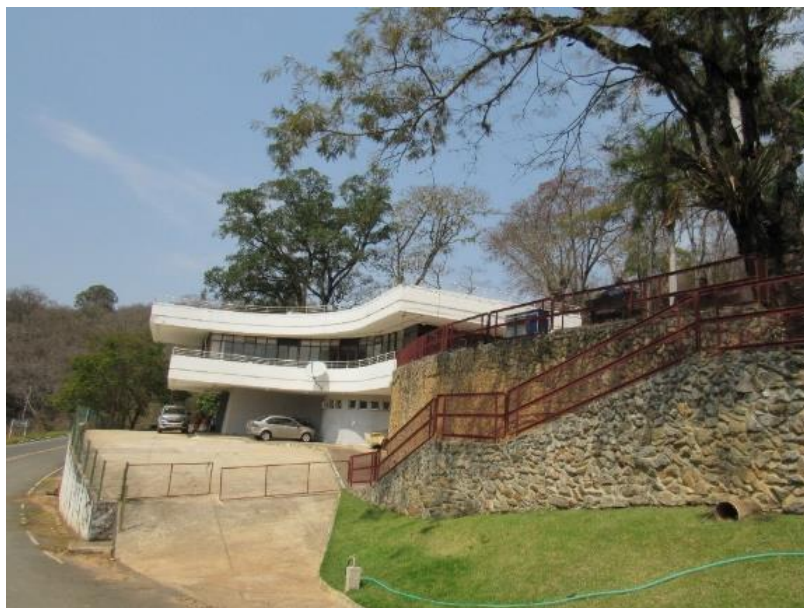
4.3.1. Não foram identificados vícios aparentes. Devem ser realizadas intervenções de pequeno porte ou dimensão voltadas para a correção de pequenos danos, eliminação de interferências e controle na deterioração do revestimento, guarda-corpo, paredes e pintura geral da estrutura.

Imagem 1 - Fachada lateral Museu da Gruta de Maquiné - Fonte: IEF/MG

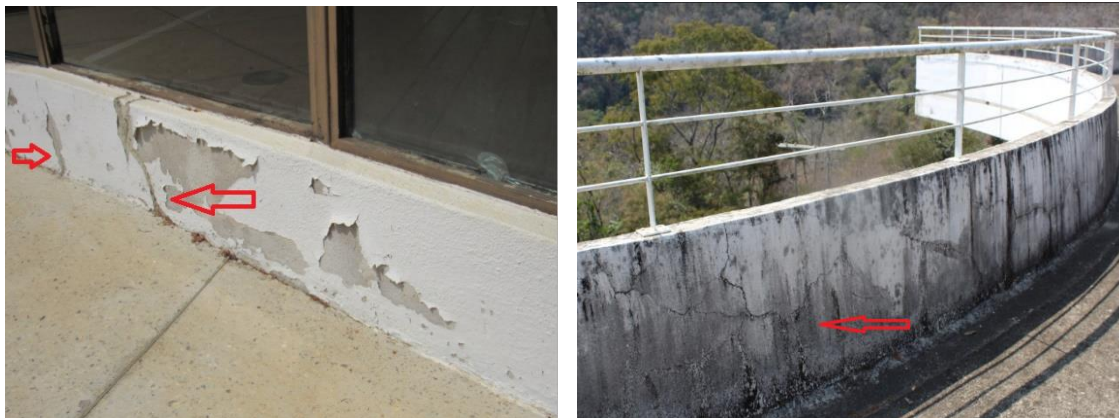
- 4.3.2. A edificação do museu é uma estrutura de concreto com pilares de seção variável e formas orgânicas, de posição central, que sustenta todo o primeiro pavimento e cobertura/terraço. As vedações do primeiro pavimento são primariamente em alvenaria, sendo que seu uso se caracteriza como técnico e de apoio aos profissionais do parque. No segundo pavimento é em esquadria metálica e vidro e a cobertura é impermeabilizada.
- 4.3.3. A estrutura em geral apresenta um nível de conservação condizente com a sua idade. Tem apresentado problemas patológicos que devem ser corrigidos.
- 4.3.4. Dentre as anomalias identificadas se destacam fissuras nos revestimentos. Verificou se a presença, em todos os pavimentos, de fissuras provavelmente causadas por movimentação térmica que devem ser tratadas por meio da demolição pontual da área com a recuperação e recomposição do reboco.

Conjunto de imagens 2 - Fissuras nos revestimentos - Fonte: IEF/MG

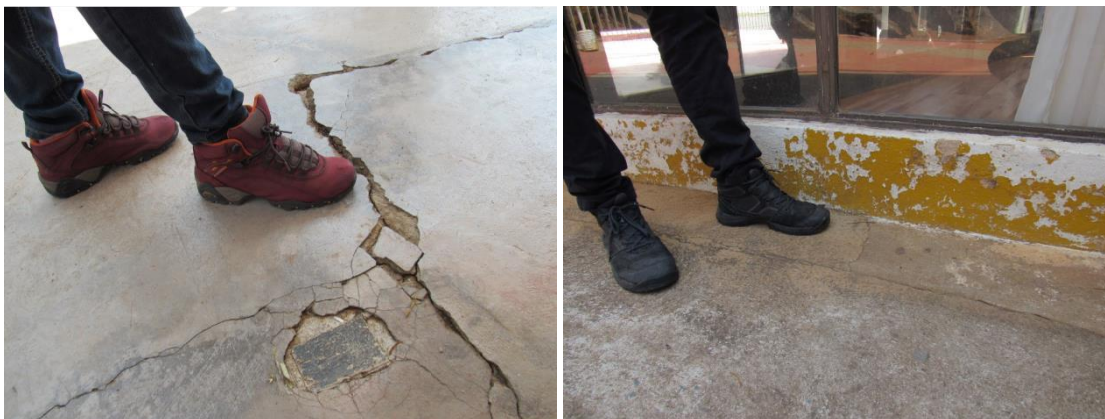
- 4.4.1. Verificou-se a presença de fissuras em diversos pontos do piso, cuja provável causa é a retração plástica da estrutura e desgaste por abrasão. Recomenda-se a demolição e reconstrução dos trechos.

Conjunto de imagens 3 - Fissuras nos pisos - Fonte: IEF/MG

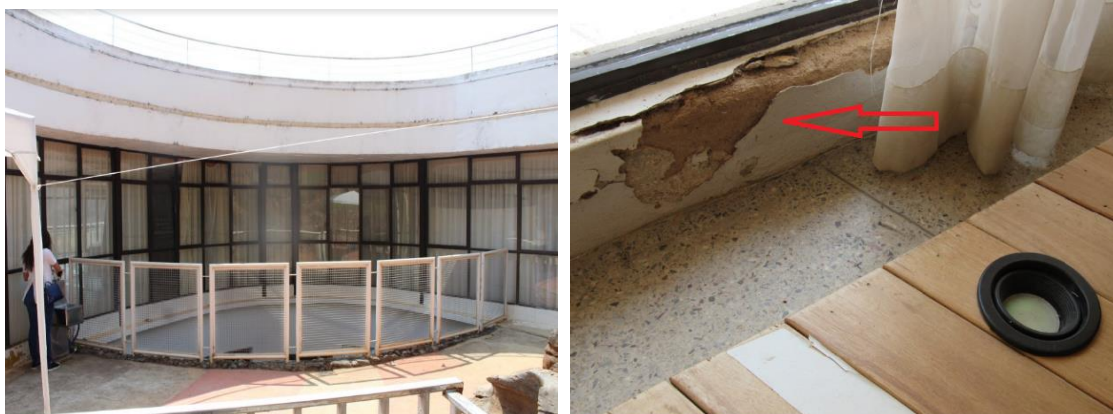
- 4.5.1. As esquadrias da edificação apresentam-se, de um modo geral, em bom estado de conservação. Verificar todo sistema de vedação com vidros, divisórias ou painéis internos e externos, forros, coberturas, parapeitos, fachadas, etc., com a finalidade de sanar a existência de infiltrações, dentre outras patologias. Nas esquadrias de ferro ou aço deve-se reapertar parafusos aparentes, regular freio e fazer lubrificação (quando aplicável).
- 4.5.2. As esquadrias metálicas e guarda corpo devem ser lixadas e pintadas nas mesmas características do original. Atentar quanto a necessidade de substituição vidros trincados e ou quebrados.

Conjunto de imagens 4 - Esquadrias metálicas - Fonte: IEF/MG

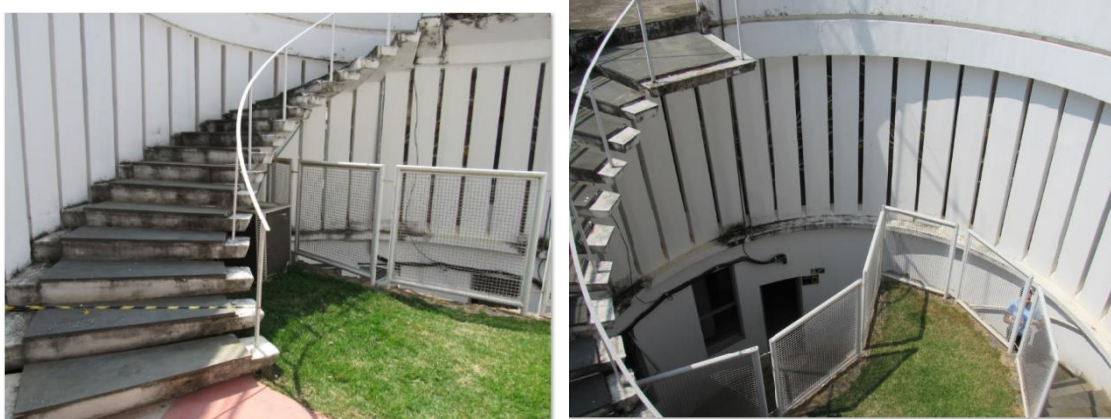
4.6.1. Verificou-se que o sistema guarda-corpos e corrimão da escadaria que dá acesso à cobertura apresenta algumas deficiências em relação à segurança dos visitantes. Devem ser executadas intervenções para regulamentação da altura, geometria, tipo de vedação e estrutura de guarda-corpos e dos corrimãos, que deverão ser duplos.

Conjunto de imagens 5 - Escada externas - Fonte: IEF/MG

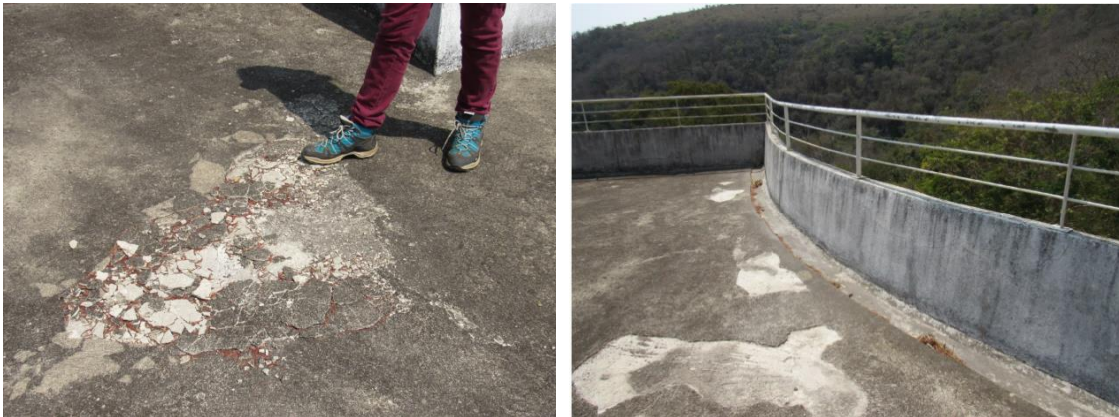
4.7.1. Verificou-se em toda a extensão da cobertura da edificação a existências de fissuras/trincas. Foram constatados pontos de infiltração. Deverá ser feita uma verificação minuciosa do revestimento, bem como da integridade da manta de impermeabilização, com recuperação dos pontos onde se fizer necessário ou execução de novo sistema, com um novo contra piso. Em alguns pontos deverá ser revisto o caimento do piso de forma a adequar o escoamento.

Conjunto de imagens 6- Escada externas - Fonte: IEF/MG

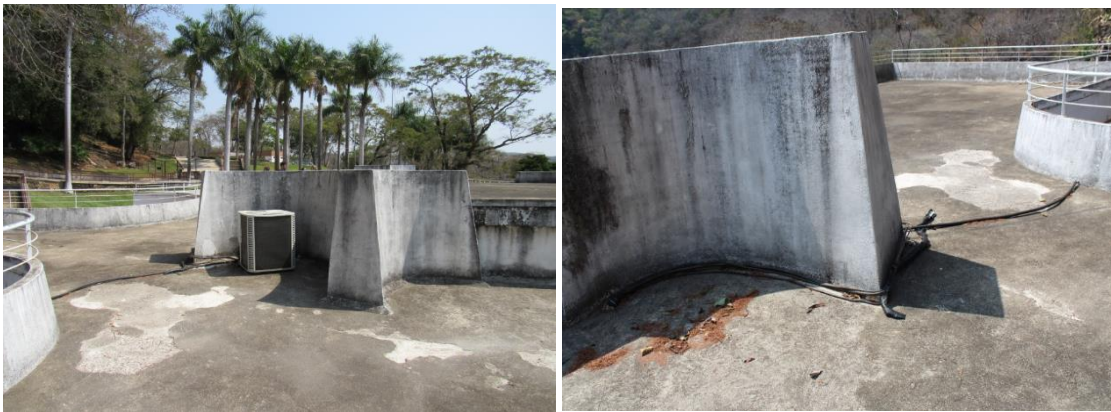
- 4.7.2. Deverá ser providenciada a proteção da tubulação e cabeamento das evaporadoras existentes na cobertura.

Conjunto de imagens 7 - Cobertura Museu - Fonte: IEF/MG

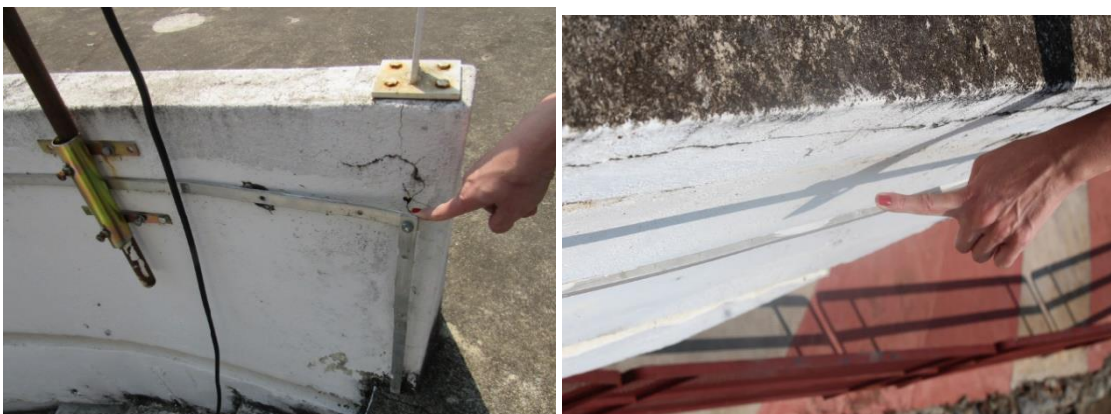
- 4.7.3. Deverá ser verificada a fixação das hastes e cabeamento de todo Sistema de Proteção Contra Descargas Atmosféricas - SPDA, bem como de antenas e outros anteparos instalados na cobertura.

Conjunto de imagens 8 - SPDA e instalações cobertura Museu - Fonte: IEF/MG

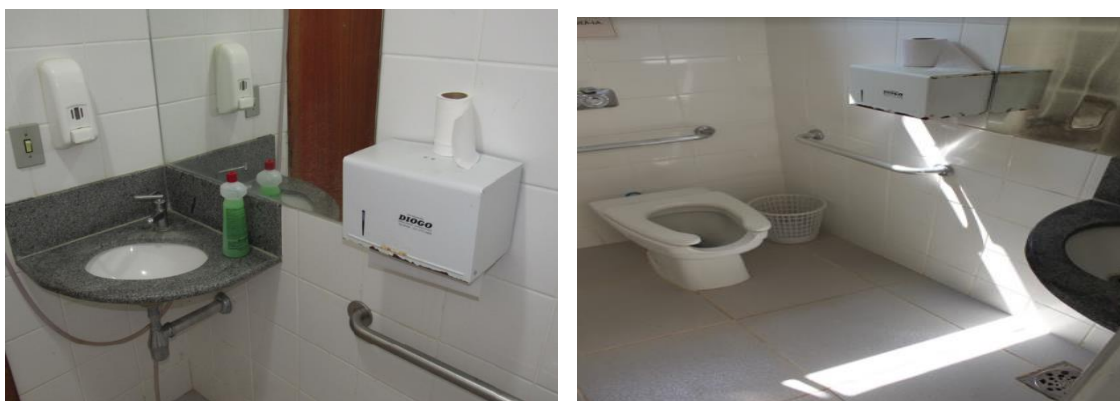
4.8.1. Os sanitários acessíveis devem ser adequados às normas de acessibilidade (ABNT NBR 9050: 2015) no que tange ao posicionamento das barras de apoio (ausência de uma barra de apoio ao fundo e a 90º na parede lateral) e a ausência de barras de apoio nos lavatórios. Devem ser verificadas a adequação das fechaduras das portas e substituição de saboneteiras, papeleiras, espelhos, etc.

Conjunto de imagens 9 - Sanitários acessíveis do Museu - Fonte: IEF/MG

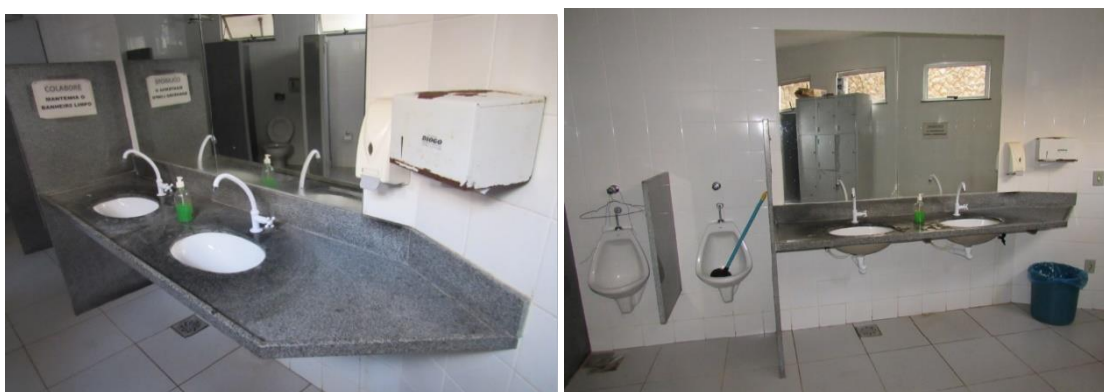
4.9.1. Deverá ser efetuada uma revisão de toda rede hidráulica e coletora de esgoto com a substituição de peças, componentes defeituosos e ou faltantes. Deverá ser efetuada a substituição de torneiras, saboneteiras, papeleiras, espelhos, etc.

Conjunto de imagens 10- Sanitários do Museu - Fonte: IEF/MG

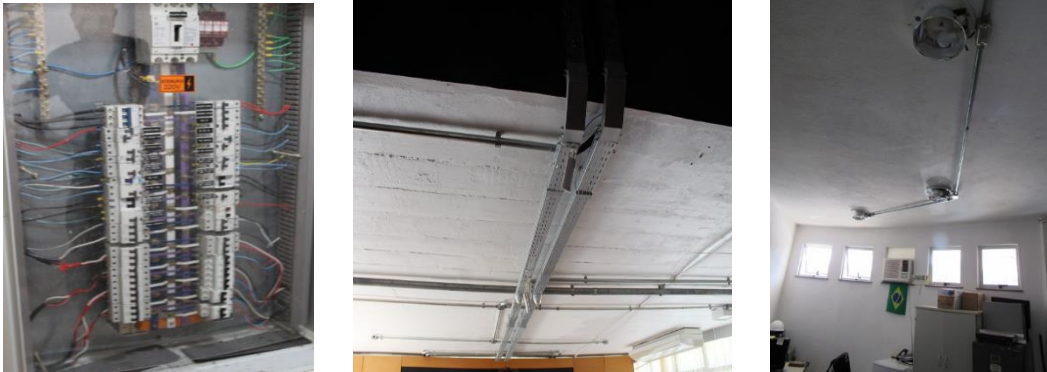
4.10.1. Deverá ser executada a revisão das instalações e projetos elétricos e alimentadores, circuitos, quadros elétricos, tomadas e outros elementos incompatíveis para atender às

novas demandas de consumo. Além disso devem ser substituídas lâmpadas e luminárias defeituosas ou faltantes.

Conjunto de imagens 11- Instalações elétricas do Museu - Fonte: IEF/MG

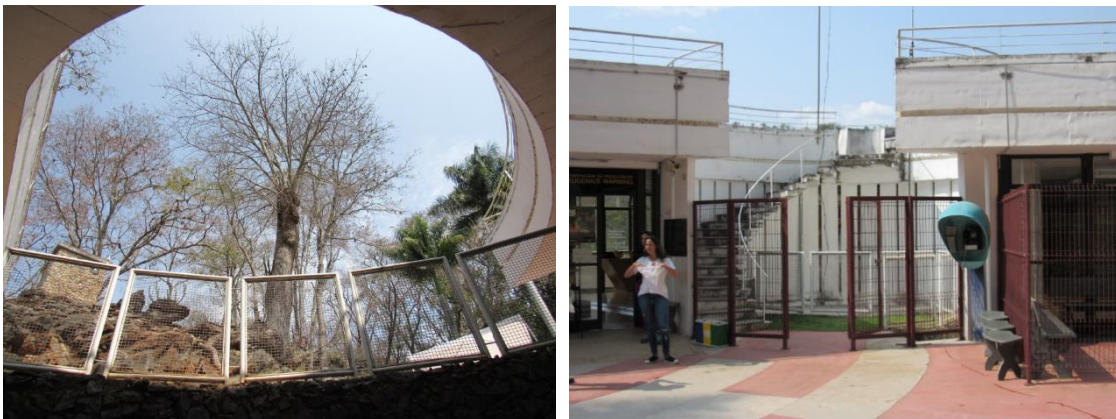
4.12.1. Deverá ser efetuada a pintura de toda a estrutura bem como a execução de soldas pontuais.

Conjunto de imagens 12 - Guarda corpos e gradil - Fonte: IEF/MG

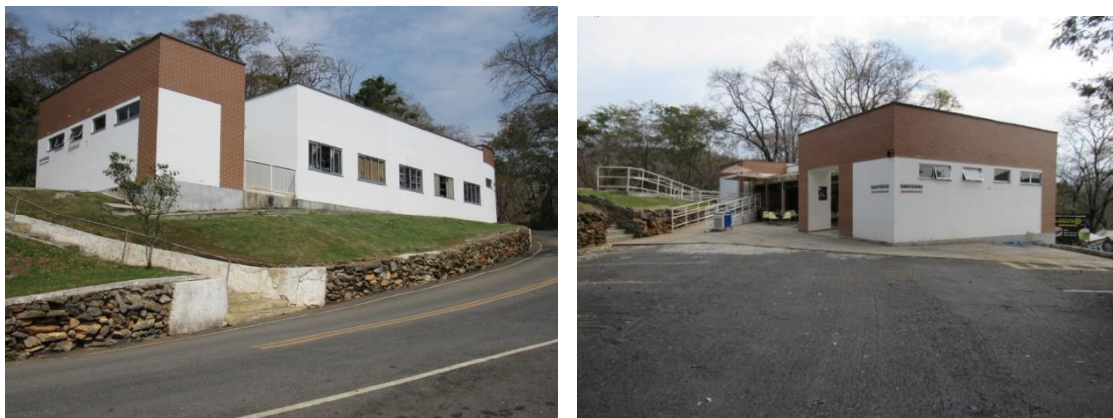
- 6.1. Não foram identificados vícios aparentes. Devem ser realizadas intervenções de pequeno porte ou dimensão voltadas para a correção de pequenos danos, eliminação de interferências e controle

na deterioração do revestimento, guarda corpo, paredes e pintura geral da estrutura, devidamente acompanhadas e com aval técnico de profissional capacitado.

Conjunto de imagens 15 – Fachadas espaço de Convivência - Fonte: IEF/MG

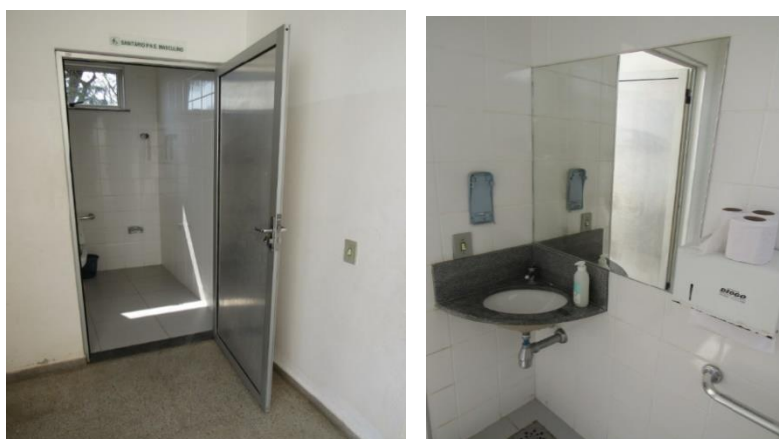
6.2.1. Os sanitários acessíveis devem ser adequados às normas de acessibilidade (ABNT NBR 9050: 2015) no que tange ao posicionamento das barras de apoio (ausência de uma barra de apoio ao fundo e a 90º na parede lateral) e a ausência de barras de apoio nos lavatórios. Devem ser verificadas a adequação das fechaduras das portas e substituição de saboneteiras, papeleiras, espelhos e etc.

Conjunto de imagens 16 - Sanitários acessíveis - Fonte: IEF/MG

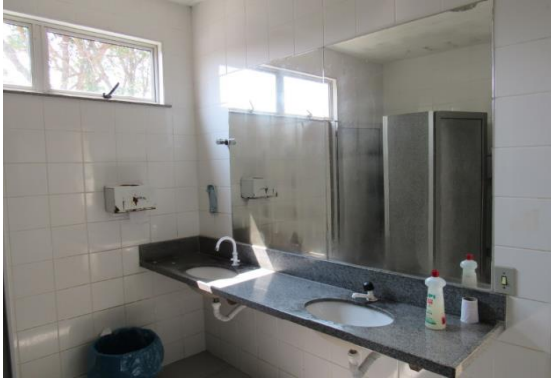
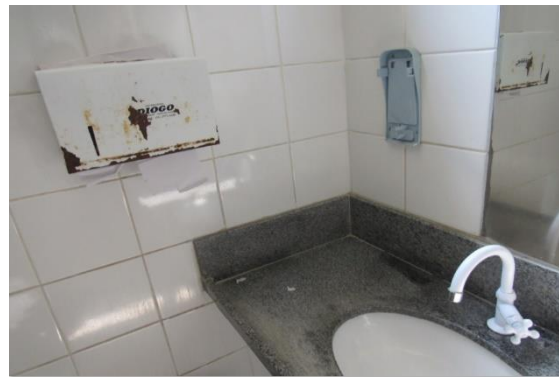
6.3.1. Deverá ser efetuada uma revisão de toda rede hidráulica e coletora de esgoto com a substituição de peças, componentes defeituosos ou faltantes. Deverá ser efetuada a substituição de torneiras, saboneteiras, papeleiras, espelhos, etc.

Conjunto de imagens 17 - Sanitários acessíveis - Fonte: IEF/MG

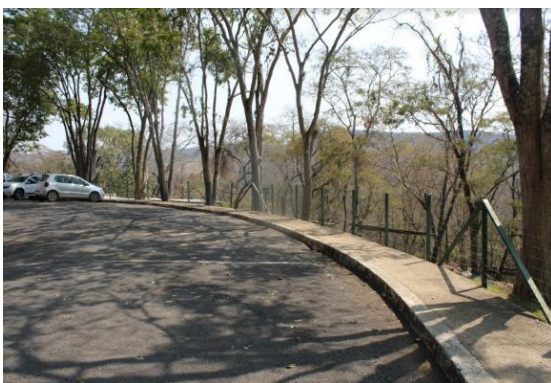
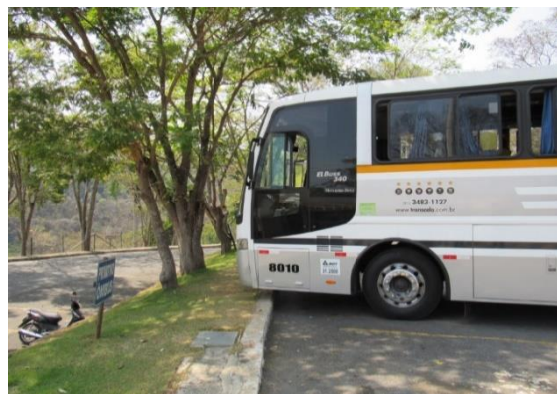
7.1.1. Não foram identificados na área pavimentada vícios aparentes. Entretanto deverá ser providenciada a sinalização adequada das vagas, composta por símbolos, placas, marcas e legendas que ficam sobre a pista de trânsito, bem como a criação de vagas de acessibilidades.

7.1.2. A manutenção nos passeios deverá considerar a regularização com argamassa e/ou a substituição de trechos danificados em função do uso.

Conjunto de imagens 18 - Área de estacionamento - Fonte: IEF/MG

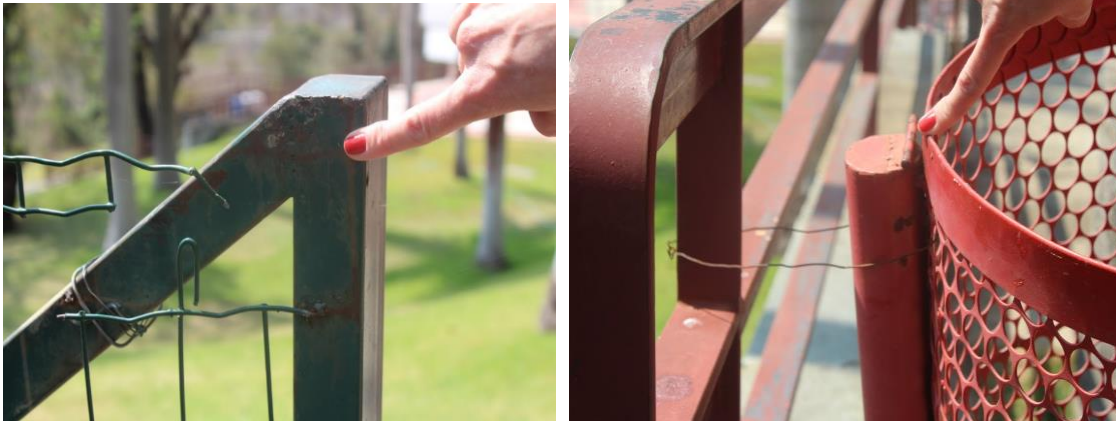
7.1.3. Deverá de efetuada a repintura e manutenção do cerceamento em tela Belgo e dos equipamentos, tais como lixeiras e outros.

Conjunto de imagens 19 - Gradis e equipamentos -- Fonte: IEF/MG

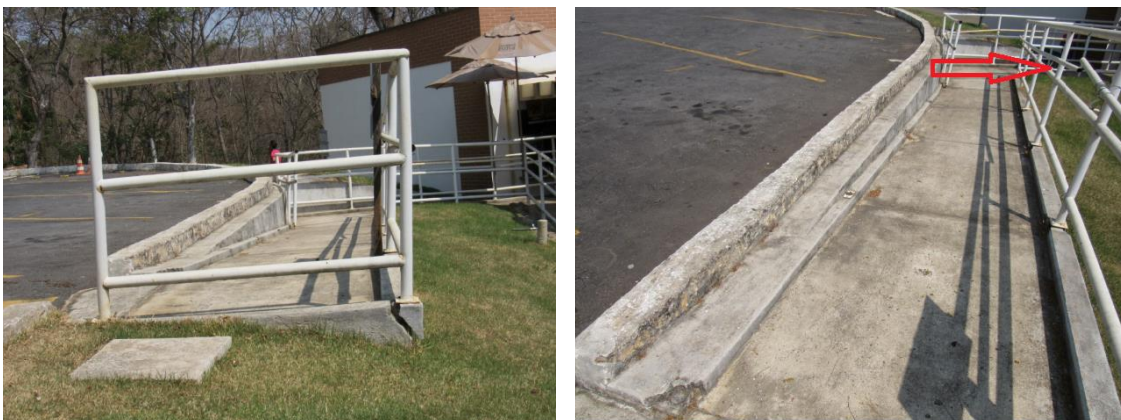
- 7.2.1. Devem ser realizadas intervenções voltadas para a correção de pequenos danos, eliminação de interferências e controle na deterioração. O acesso deve ser adequado a normas ABNT NBR 14.718:2008 - Guarda-corpos para edificação e ABNT NBR 9050:2015.

Conjunto de imagens 20 – Rampa acessível -- Fonte: IEF/MG

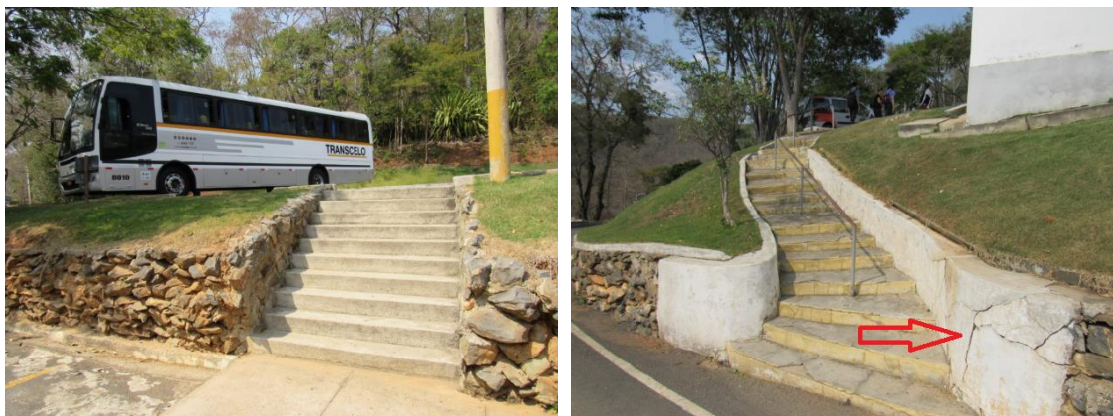
- 7.3.1. Devem ser realizadas intervenções voltadas para a correção de pequenos danos (nas alvenarias e muros de cantaria), eliminação de interferências e controle na deterioração. O acesso deve ser adequado a normas ABNT NBR 14.718:2008 e ABNT NBR 9050:2015, com adequação de guarda corpo e corrimão.

Conjunto de imagens 21 - Escada de acesso área de convivência - Fonte: IEF/MG

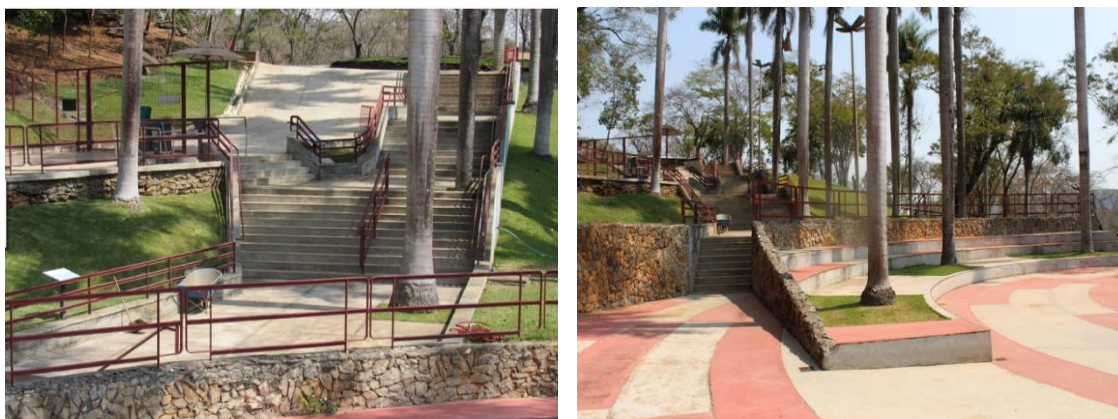
7.4.1. As estruturas metálicas são suscetíveis à corrosão, o que requer a prevenção contínua do processo corrosivo por meio de manutenção adequada que assegure a sua integridade e vida útil. A estrutura da escadaria (guarda corpo e corrimãos) encontra-se em bom estado de conservação. Não foram identificados vícios aparentes. Deverá ser realizado o lixamento e pintura em esmalte sintético. O guarda corpo deve atender às normas de segurança do corpo de bombeiros (para guarda corpo altura de 105cm a 110cm e para corrimão de 82cm a 92cm).

Conjunto de imagens 22 –Escadaria de acesso ao museu - Fonte: IEF/MG

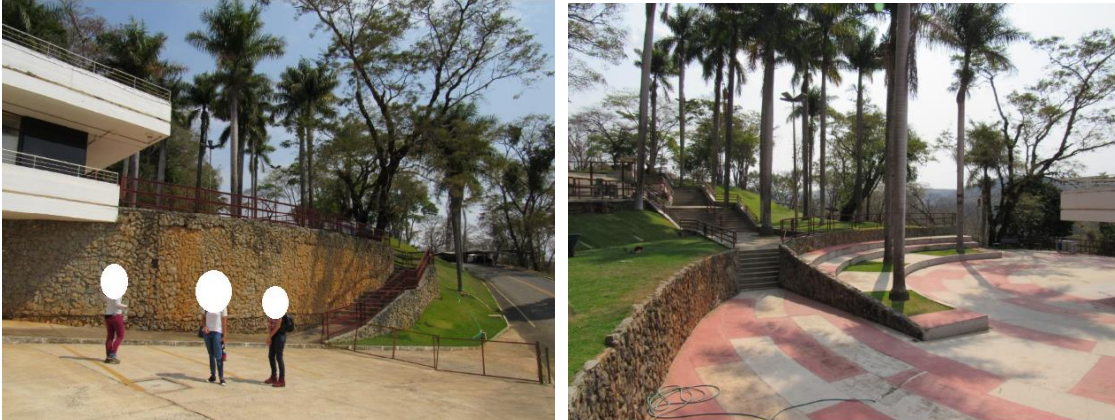
7.5.1. Deverá ser efetuada a limpeza por hidrojateamento de todas as contenções e muros revestidos em pedra.

Conjunto de imagens 23- Fachadas revestidas de pedra - Fonte: IEF/MG

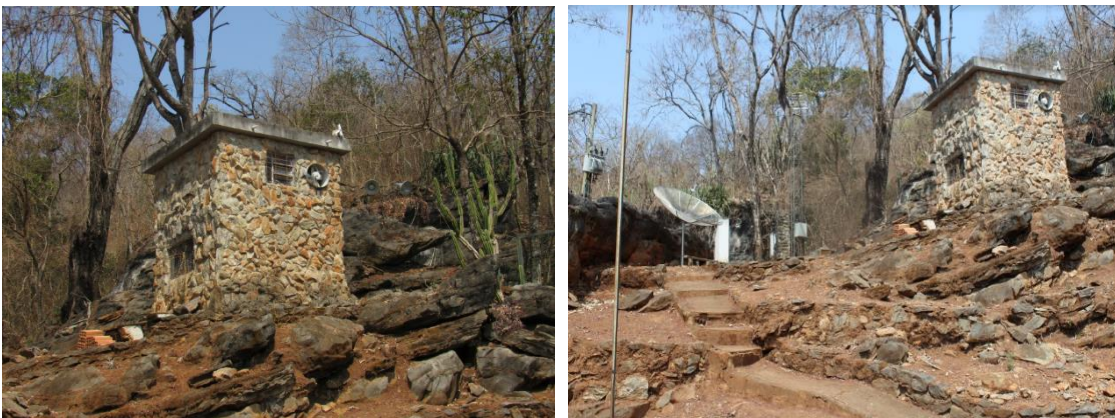
- 7.6.1. Não foram identificados vícios aparentes. Devem ser realizadas intervenções de pequeno porte ou dimensão, voltadas para a correção de pequenos danos, eliminação de interferências e controle na deterioração em piso, telhado, paredes e pintura geral da estrutura, etc.
- 7.6.2. Deverá ser realizada uma revisão por profissional capacitado de todo sistema elétrico, tais como tomadas, pontos de iluminação, interruptores, quadro de distribuição, fiação elétrica de circuitos de tomadas e iluminação, eletroduto, quadro elétrico Sistema de Proteção Contra Descargas Atmosféricas - SPDA, sistema de aterramento e antenas.
- 7.6.3. O acesso à casa de maquinas deverá se adequado por meio de intervenções e ou melhorias na estrutura existente.

Conjunto de imagens 24 - Sala de maquinas - Fonte: IEF/MG

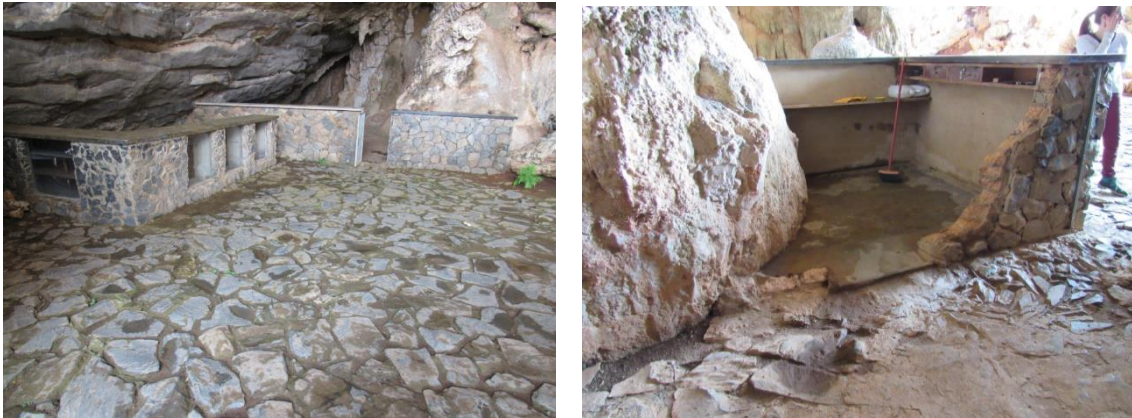
- 8.1.1. Deverá ser efetuada a demolição de um balcão existente na entrada principal da gruta. É importante ressaltar que todas as intervenções deverão ser acompanhadas por arqueólogo e espeleólogo e devem ser previamente aprovadas pelo **PODER CONCEDENTE**.

Conjunto de imagens 25 - Salão de entrada da Gruta - Fonte: IEF/MG

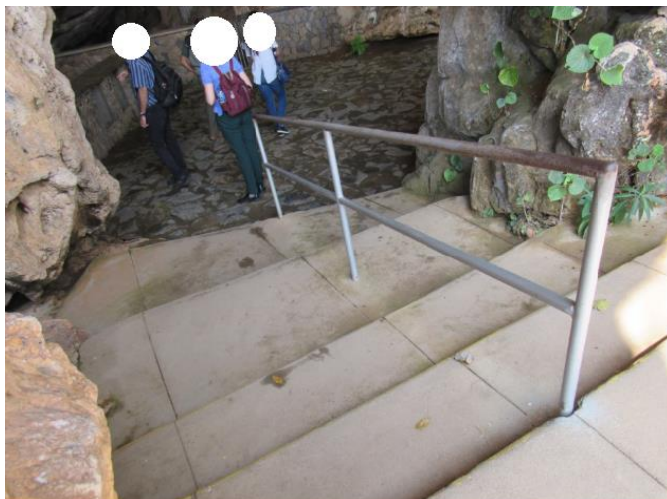
- 8.2.1. O guarda corpo da entrada principal deverá ser substituído por outro a ser confeccionados em aço inox AISI 304, dentro da norma de segurança do corpo de bombeiros (para guarda corpo altura de 105cm a 110cm e para corrimão de 82cm a 92cm).

Imagem 26 – Guarda Corpo do salão de entrada da Gruta - Fonte: IEF/MG
